## Doussay (Vienne)

## L'église Saint-Martin

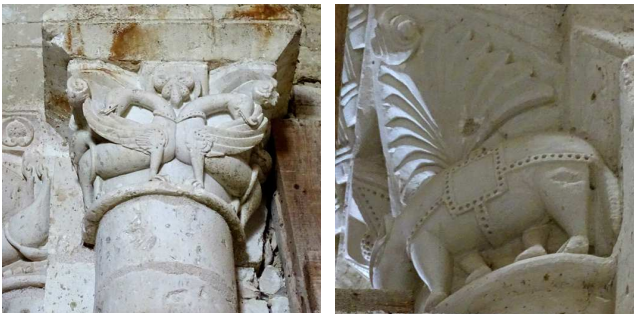
Sont aussi d'un grand intérêt les chapiteaux à la tombée des arcades surmontant les « passages berri-chons » qui donnaient accès autrefois aux absidio-les :

- du côté nord : oiseaux ;
- du côté sud : sphinx ailés, lions, éléphants harnachés et affrontés.

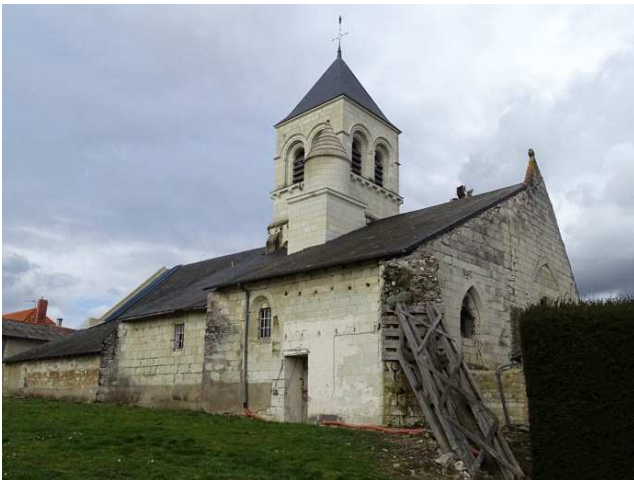
En 1855, on constatait que le mur oriental du sanctuaire était menacé « d'une ruine éminente » (*sic*), que le mur nord de la nef était boursoufflé, que la couverture en tuiles était en très mauvais état.

Aujourd'hui, l'église est quasiment à l'état de ruine. De l'extérieur, elle apparaît très enterrée dans la motte sur laquelle elle a été construite. L'angle sud-est du collatéral est étayé par un contrefort de bois. Les baies orientales sont ouvertes.

Des travaux de forage à 14 m de profondeur et d'installation de pieux sont menés afin de stabiliser en particulier le collatéral. Mais une commune de moins de 700 habitants ne peut financer, même avec quelques participations, une pareille remise en état.

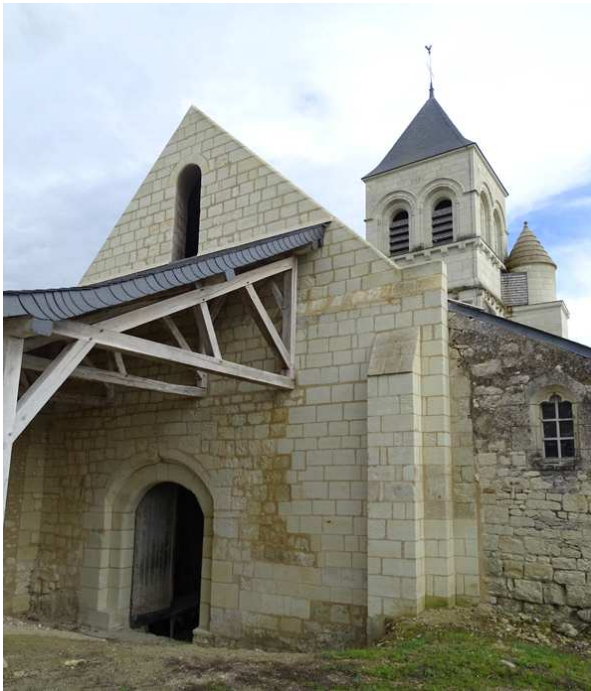
L'église est orientée. Façade à pignon, fenêtre en plein cintre, porte en anse de panier surmontée d'une accolade moulurée semblent dater du 15<sup>e</sup> siècle. Elle est précédée d'un grand balet (auvent) en bois.

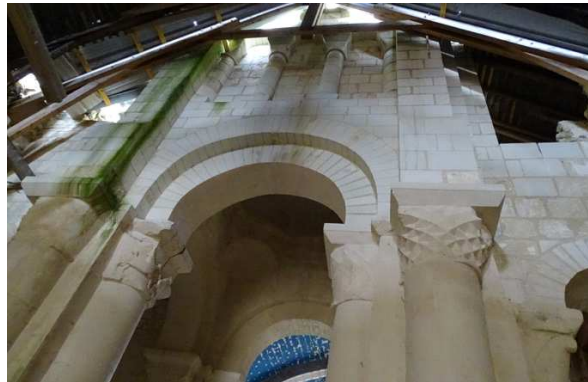
Le clocher est élevé au-dessus de la coupole sur trompes du carré du transept. La souche est romane, l'étage à deux baies en plein cintre par côté est du 15<sup>e</sup> siècle.

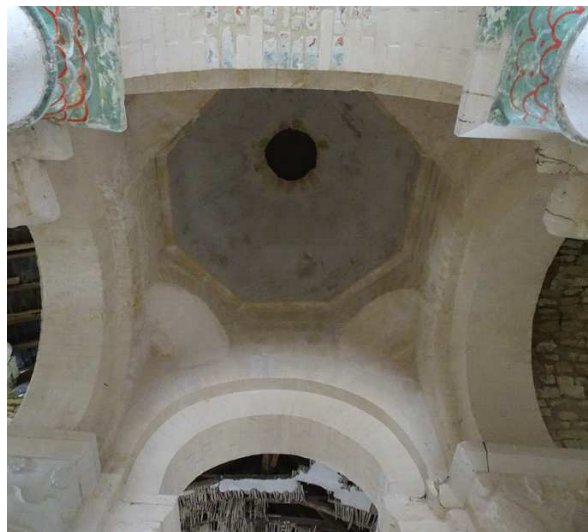
Il est flanqué d'une tourelle d'escalier couverte d'une voûte de pierre.

Le chœur, roman, avait primitivement une abside en hémicycle qui a été remplacée par un chevet plat. Refait à l'époque gothique, il est voûté d'un berceau brisé en pierre.

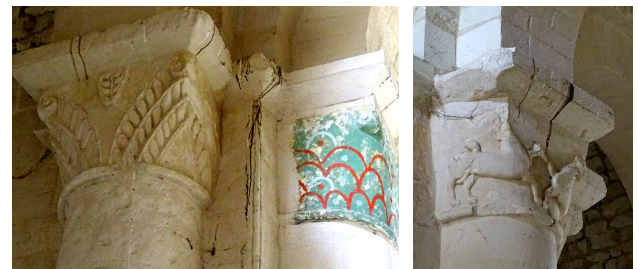
Le carré du transept se compose de quatre piles carrées, contre lesquelles s'appuient des colonnes engagées surmontées de remarquables chapiteaux :

- pile nord-ouest : têtes humaines, queue d'animal en spirale, palmettes, sagittaires affrontés ;
